09.01.2022

Zustandsbericht für das Getriebe Lohmann + Stolterfoth, GPV 400-3331 3R1 mit der Seriennummer 2790

Lohmann + Stolterfoth, GPV 400-3331 RR, mit der Seriennummer 31274

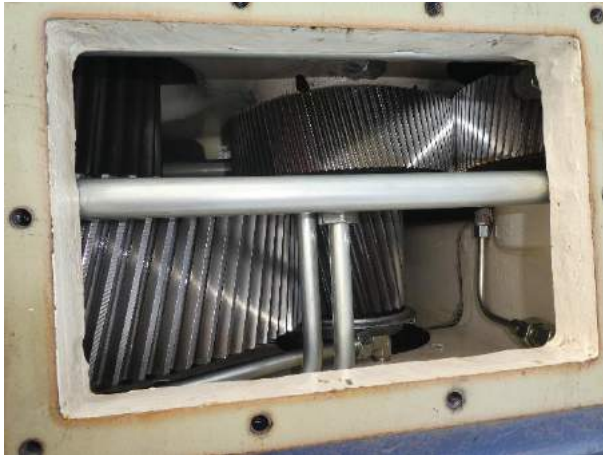
Übersicht Verzahnung der Stirnradstufe

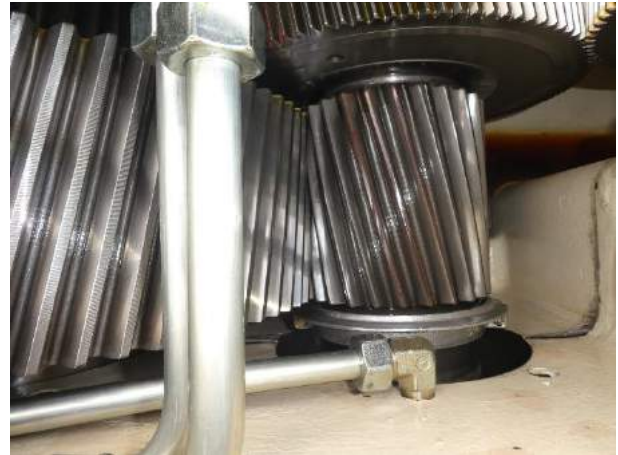
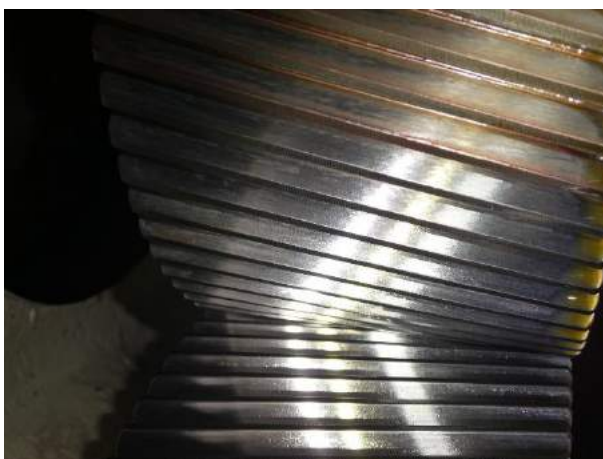
Rad HSS kleine Generatorstufe = i.O

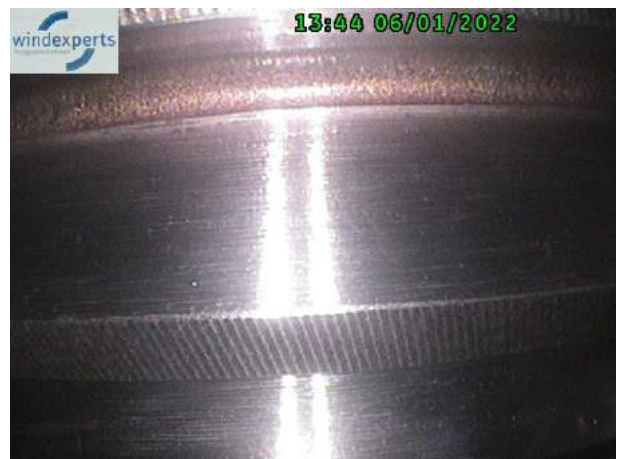
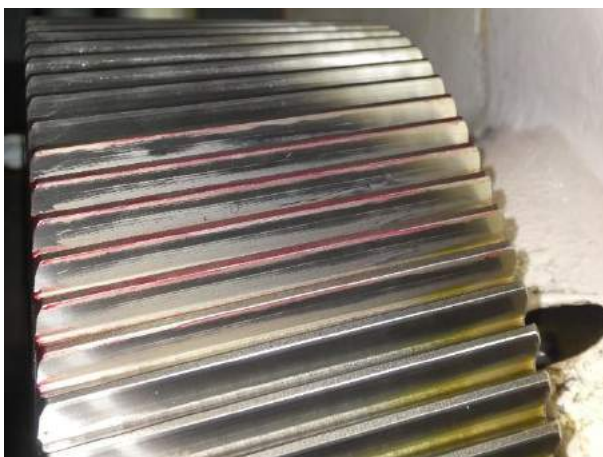
Auf den Lastflanken von den Verzahnungen des HSS- und des IMS Ritzels sowie den Lastflanken zum Sonnenrad der Planetenräder befindet sich im Zahnfuß und seitlich leichte Graufleckigkeit ohne Ausbrüche (Pittings) und teilweise Kratzer von Fremdpartikeln. Auf dem Rad der HSS Welle der kleine Generatorsstufe ist Graufleckigkeit auf den Lastflanken und es sind Eindrückungen durch Fremdpartikel vorhanden.

Die Graufleckigkeit auf den Verzahnungen der Ritzel der HSS- und IMS Welle entsprechen der Laufleistung dieses Getriebes. Die Eindrückungen auf den Lastflanken von dem Rad der HSS Welle können von einem früheren Ereignis stammen und sind derzeit unkritisch.

Rad HSS kleine Generatorstufe, Graufleckigkeit auf den Lastflanken und Eindrückungen durch Fremdpartikel vorhanden.

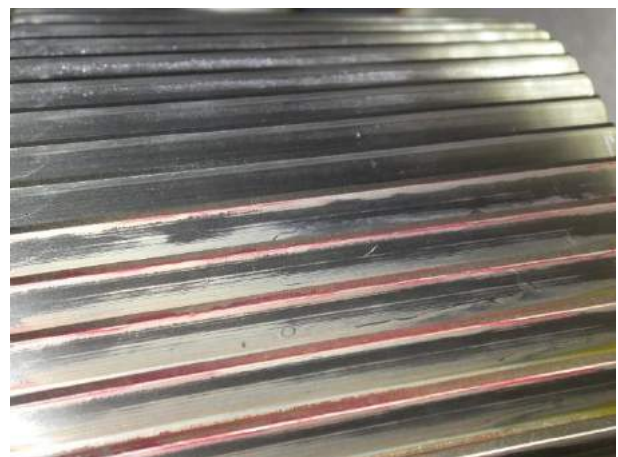
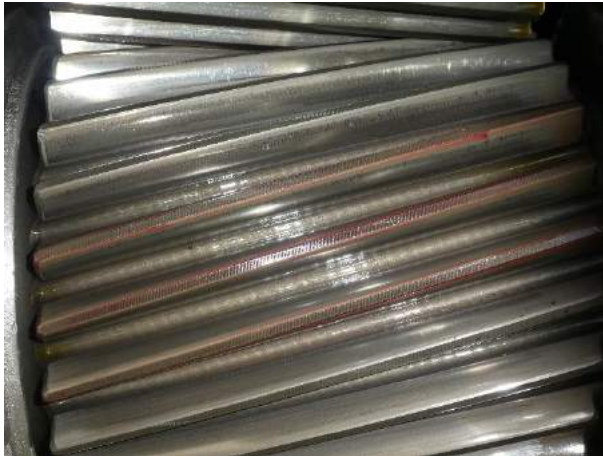
Ritzel HSS Welle,
Lastflanken in der mitte, Graufleckigkeit im Zahnfuß und Kratzer von Fremdkörpern, teilweisen Ausbrüchen.

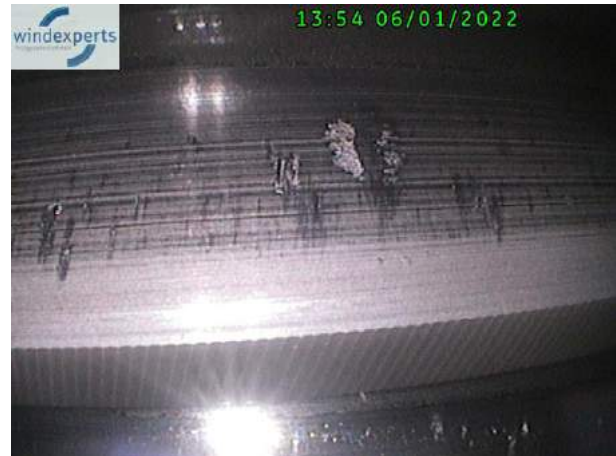
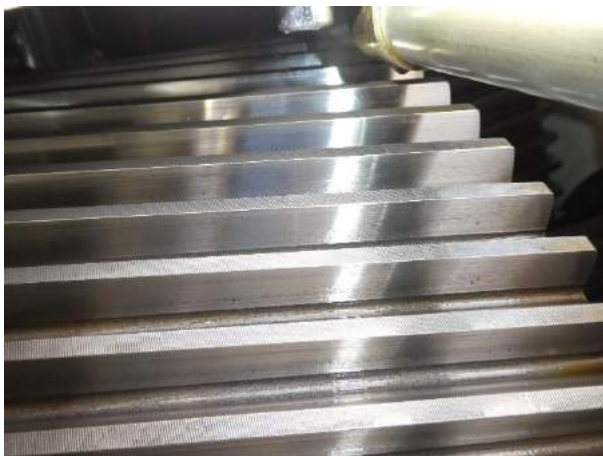
Rad IMS Welle = i.O

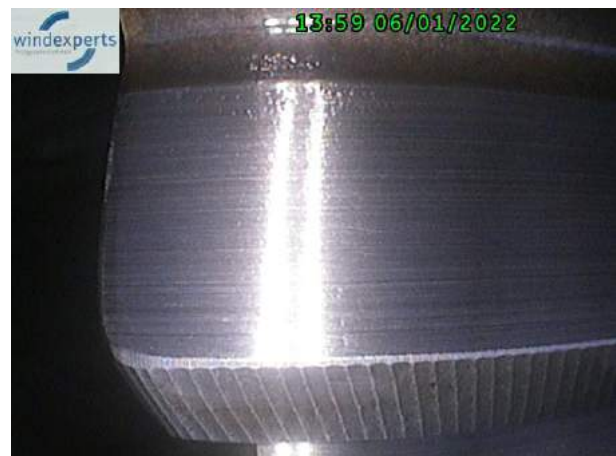
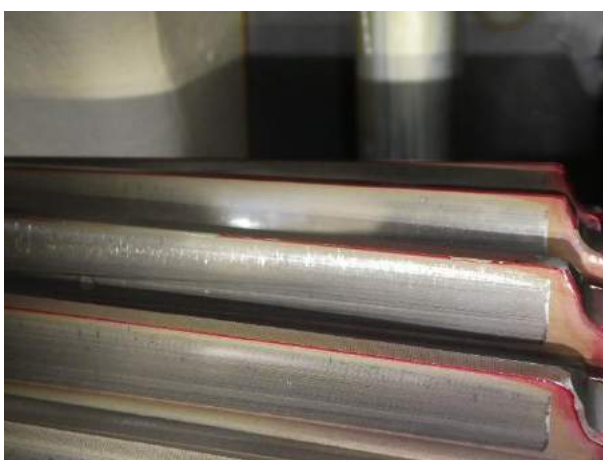
Ritzel IMS Welle,
Lastflanken Graufleckigkeit seitlich an der Generatorseite ohne Ausbrüche (Pittings) und Kratzer von Fremdkörpern.

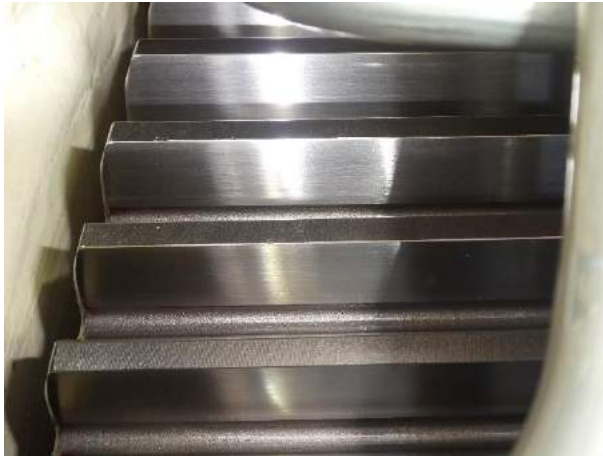
Rad langsame Welle, Lastflanken i.O.

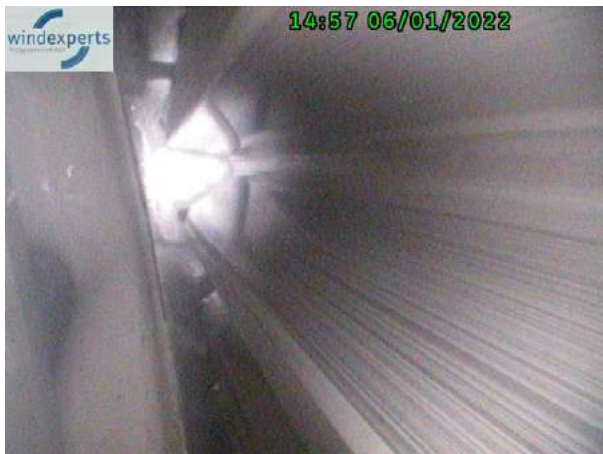
Hohlrad = i. O

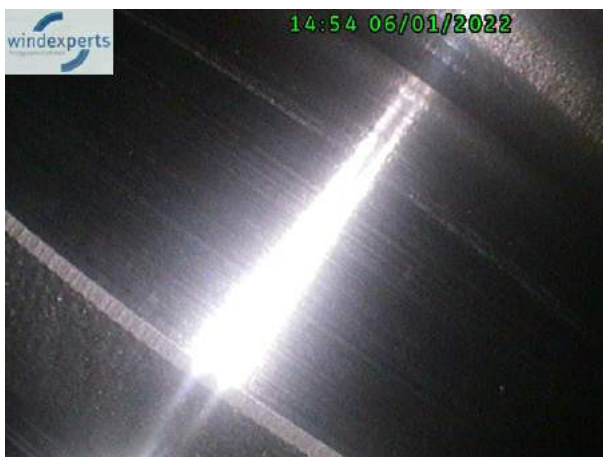
1 Planetenrad, Lastflanken zum Hohlrad = i.O

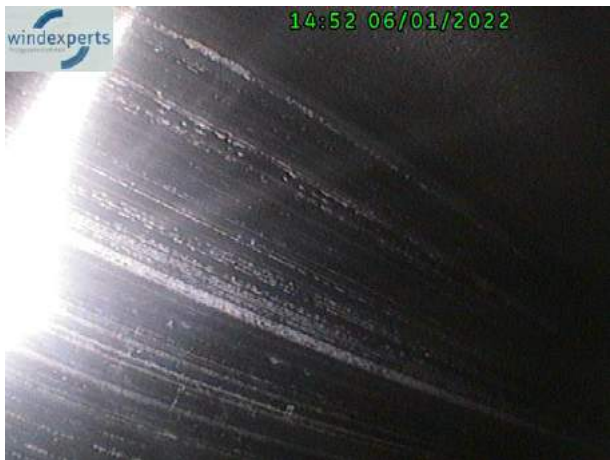
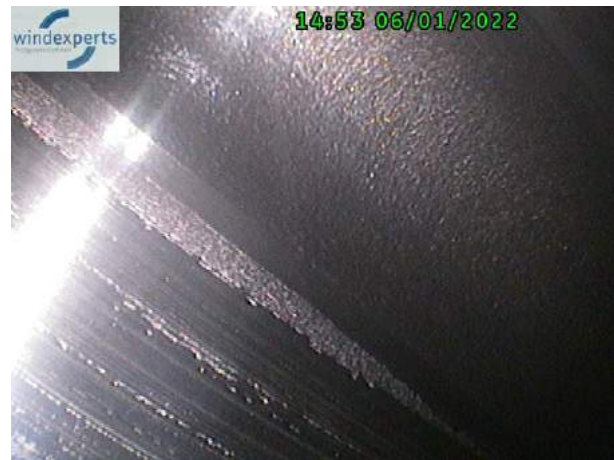
1 Planetenrad, Lastflanken zum Sonnenrad, Linien mit Graufleckigkeit im Zahnfuß

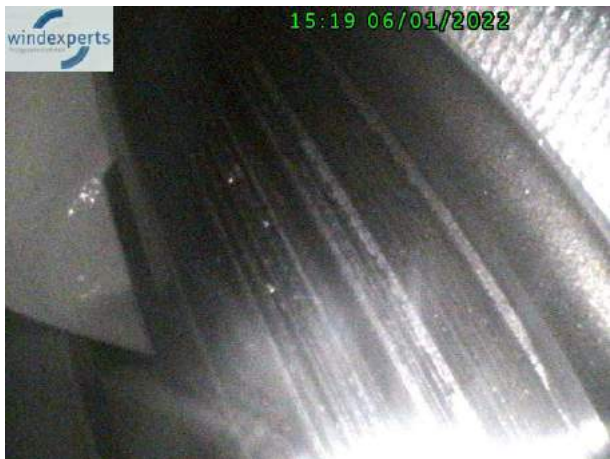
2 Planetenrad, Lastflanken zum Hohlrad mit schmalen Linien mit leichter Graufleckigkeit mittig und im Zahnfuß.

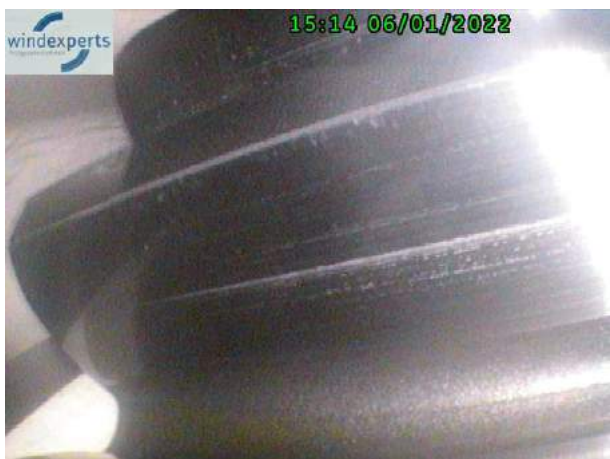
2 Planetenrad, Lastflanken zum Sonnenrad mittig mit schmalen Linien mit leichter Graufleckigkeit = i.O

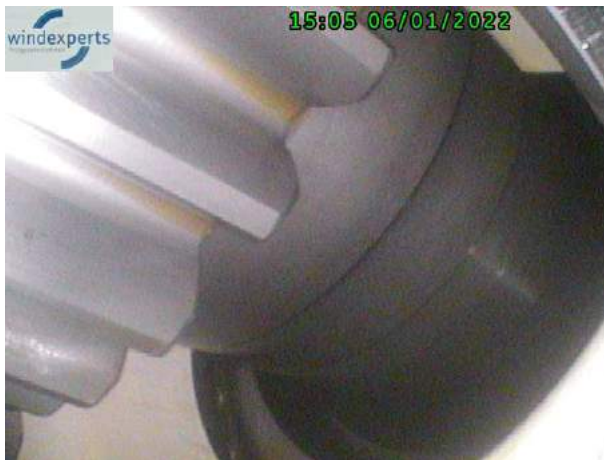
Sonnenrad, Lastflanken keine Auffälligkeiten.

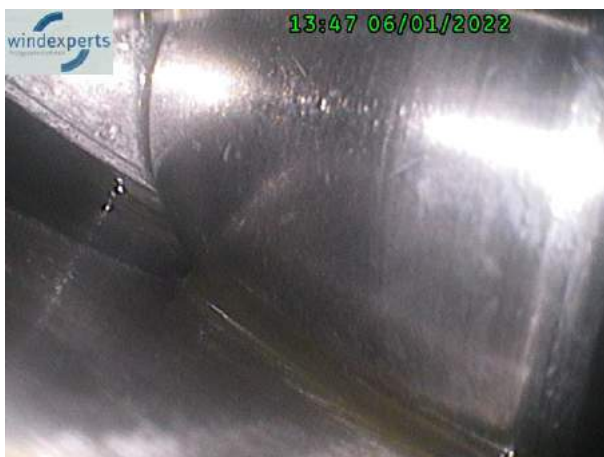
HSS Welle kleine Generastorstufe, Lager Rotorseite nur bedingt einsehbar = i.O

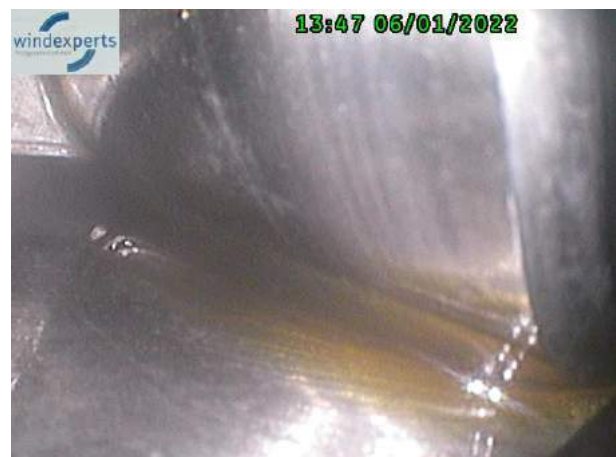
HSS Welle kleine Generastorstufe, Lager Genertorseite nicht einsehbar.

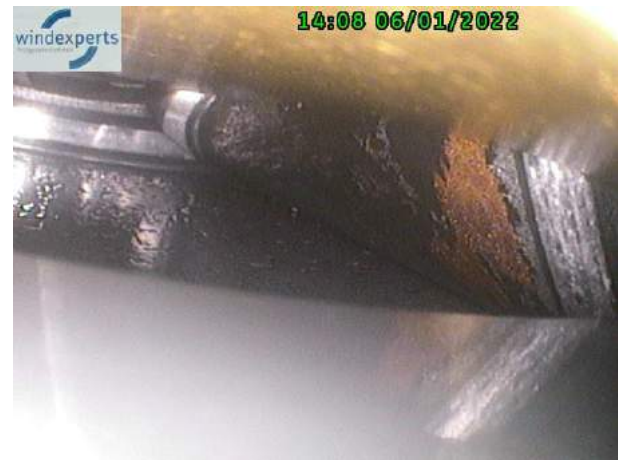
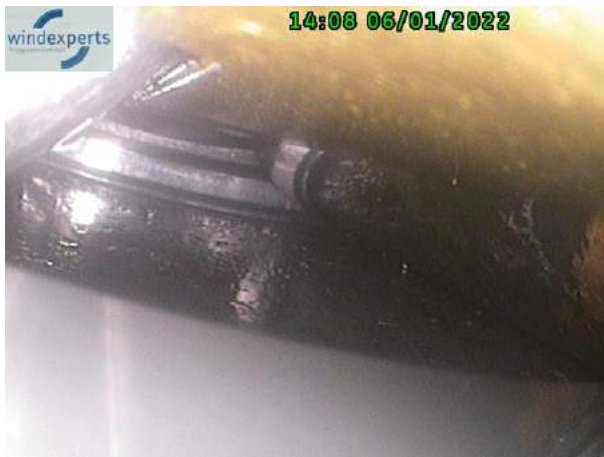
Der äußerliche Gesamtzustand des Getriebes wird mit gut bewertet. Das generatorseitige Lager der schnellen Welle (HSS) ist nur sehr bedingt einsehbar. Es sind Schälungen auf den Laufbahnflächen der Wälzkörper und dem Außenring erkennbar.

Die magnetischen Späne und Plättchen, die an dem getriebeeigenen Magnetstab gefunden wurden, sind am ehesten einem Wälzlager zuzuordnen. Es wird empfohlen das generatorseitige Lager der schnellen Welle (HSS) nochmals eingehen zu überprüfen.

HSS Welle, Lager Generatorseite nur sehr bedingt einsehbar. Es sind Schälungen auf den Laufbahnflächen der Wälzkörper und dem Außenring sichtbar.

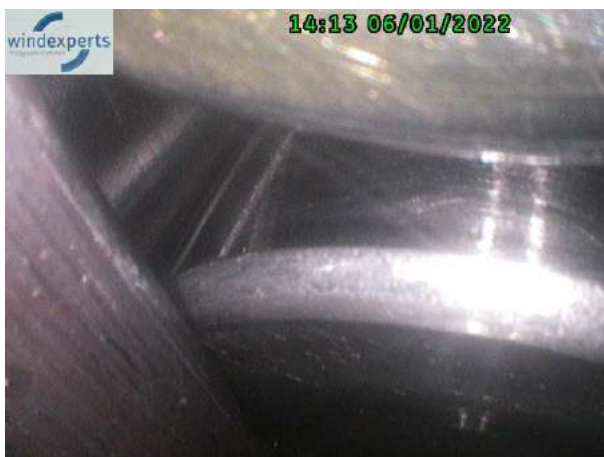
HSS Welle, Lager Rotorseite nur bedingt einsehbar, keine Auffälligkeiten.

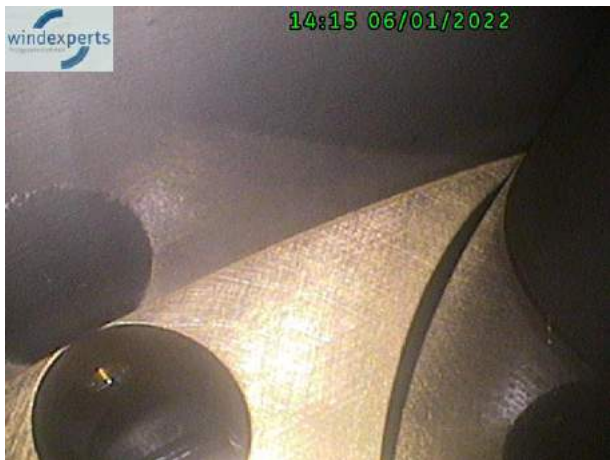
IMS Welle, Lager Rotorseite bedingt einsehbar, unauffällig.

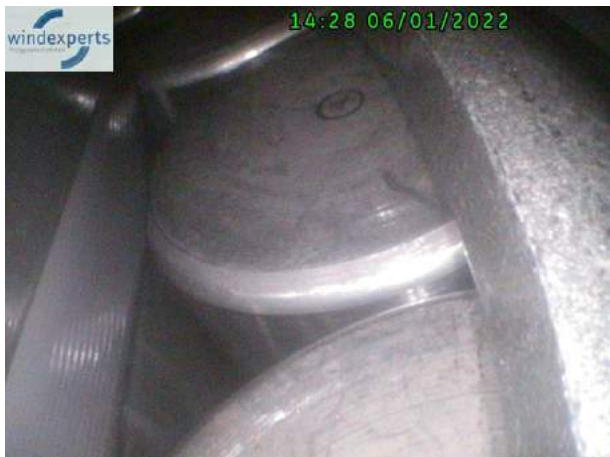
IMS Welle, Lager Generatorseite zweireihig, bedingt einsehbar, unauffällig.

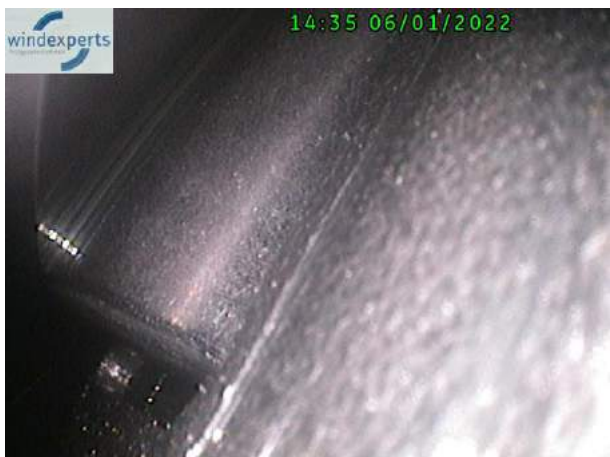
LSS Welle, Lager Rotorseite bedingt einsehbar, unauffällig.

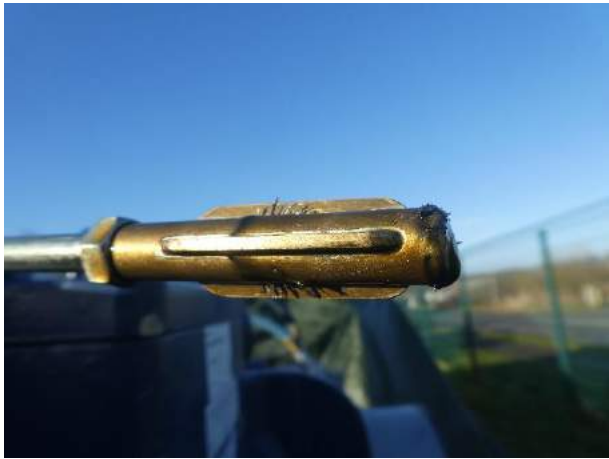
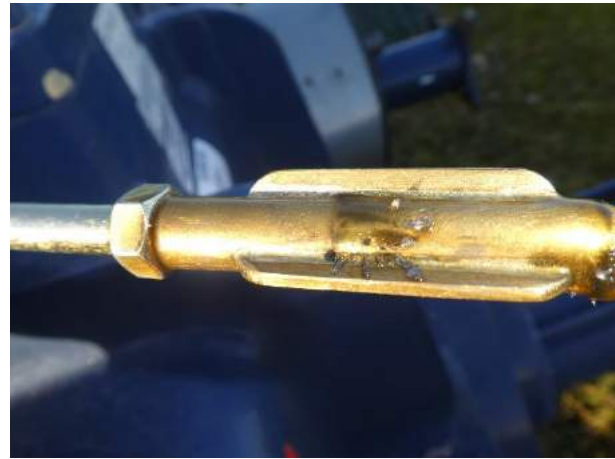
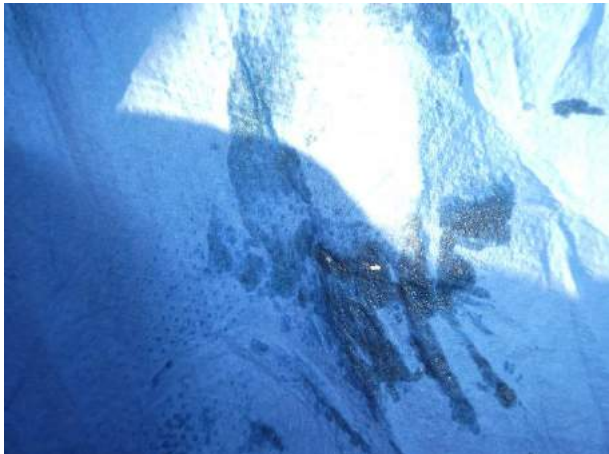
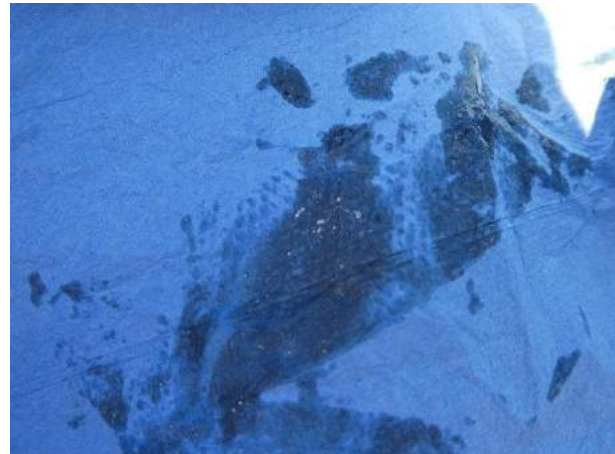
An dem getriebeeigenen Magnetstab wurden magnetische Späne und Plättchen gefunden. Die genaue Herkunft kann nicht eindeutig zugeordnet werden. Es besteht jedoch die Möglichkeit, dass diese Partikel aus dem generatorseitigen Lager der schnellen Welle (HSS) stammen.
